تقييم الوضع البيئي والصحي بميقات ذي الحليفة خلال موسم حج ١٤٣٨ هـ

إبراهيم حسين أحمد عبد الرحيم، بسام حسين مشاط، عبدالله فيصل السباعي، أحمد حاتم قاضي،
عصام عبدالحليم مرسي، عمر بشير أحمد
معهد خادم الحرمين الشريفين لأبحاث الحج والعمرة - جامعة أم القرى

Assessment of the environmental and health situation of Miqat zu Al-Halifa during the pilgrimage season 1438 AH

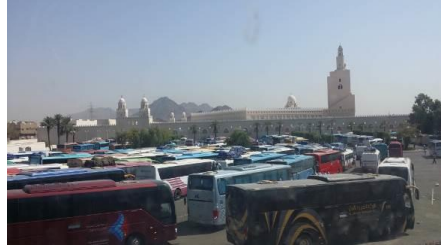
الشكل ٢: لوحة تذكر الحاج بحفظ رقم موقف الحافلة الخاصة به

١. ضرورة ترقيم مواقف الحافلات لحل مشكلة الحجاج التائهين بالمواقف. ويمكن ترقيم المواقف باستخدام:

- أرقام مكتوبة بخط كبير وواضح.
- يسهل على الحج ملاحظتها.
- يمكن استخدام لوحات على قائم مثبت في الأرض أمام كل موقف حافلة بالإضافة إلى الترقيم على الأرض خلف كل حافلة باستخدام مواد وألوان ثابتة يصعب إزالتها.
- وتكتب بالأرقام العربية (123456789) والأرقام الهندية (٩٨٧٦٥٤٣٢١) معاً على نفس اللوحة.
- يفضل استخدام لغة الألوان ليسهل على الحجاج تمييز اللوحات بسهولة (مواقف الجهة الشمالية بلون ومواقف الجهة الجنوبية بلون آخر، ويمكن استخدام لغة الألوان لتمييز صفوف مواقف الحافلات وهكذا).
- مع الإشارة للحجاج لحفظ الرقم وليكن على الأقل بلغتين هما العربية والإنجليزية (الشكل ٢).

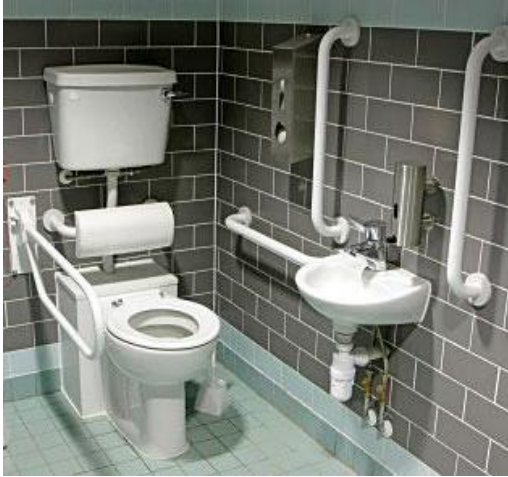
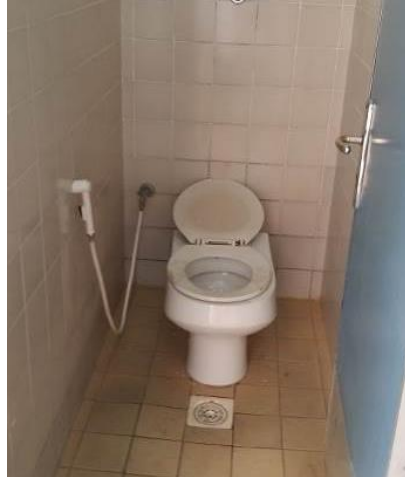
تصور للنموذج المقترح

الوضع الراهن

الشكل ٣: ضرورة تزويد الدورات الصحية المخصصة لذوي الاحتياجات الخاصة بكافة التجهيزات المطلوبة

٣. يجب زيادة نسبة الدورات الصحية المخصصة لذوي الاحتياجات الخاصة ومرعاة ان تتوفر بها فراغات كافية للحركة وتطوير تجهيزاتها وتزويدها بالمستلزمات الصحية ووسائل المساعدة المطلوبة (الشكل ٣).

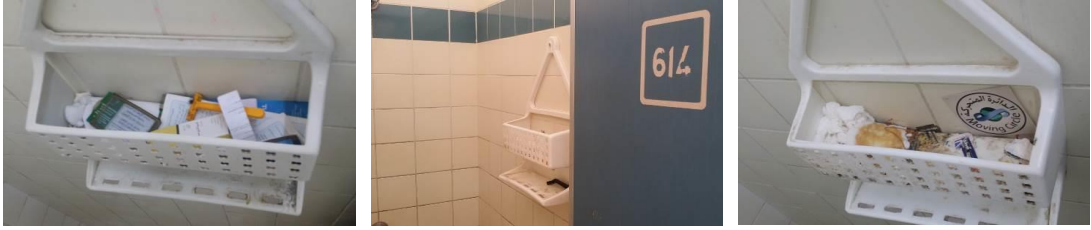
الشكل (٤): توعية الحجاج بعدم ترك النفايات الطبية الخاصة داخل المراوش بالمیقات

٤. ضرورة البدء في برامج توعوية لتوعية الحجاج بخطورة ترك النفايات الطبية مثل أمواس وماكينات الحلاقة والضمامات الطبية... إلخ في المراوش بالمواقف (الشكل ٤).

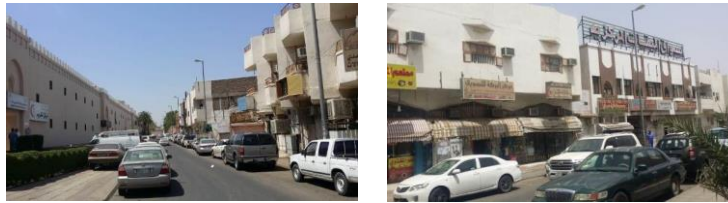
الشكل ٦: ضرورة تطوير منطقة أسواق المیقات (المجاورة للمیقات)

- الشكل ٥: أكشاك بيع مستلزمات الإحرام الكائنة على اطراف مواقف الحافلات بحاجة إلى التنظيم والتطوير
٧. تطوير منطقة أسواق المیقات (المجاورة للمیقات) (الشكل ٦) لتناسب مع مستوى مباني المیقات وجودة الخدمات التي يقدمها.

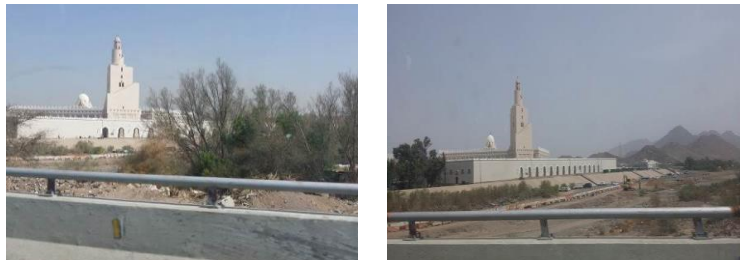
الشكل ٧: ضرورة تأهيل الجانب الشرقي من المنطقة المحيطة بالمیقات

٨. ضرورة تأهيل الجانب الشرقي من المنطقة المحيطة بالمیقات (الشكل ٧) بتشجير جزء منها واستخدام الجزء الآخر كمواقف للسيارات والحافلات.

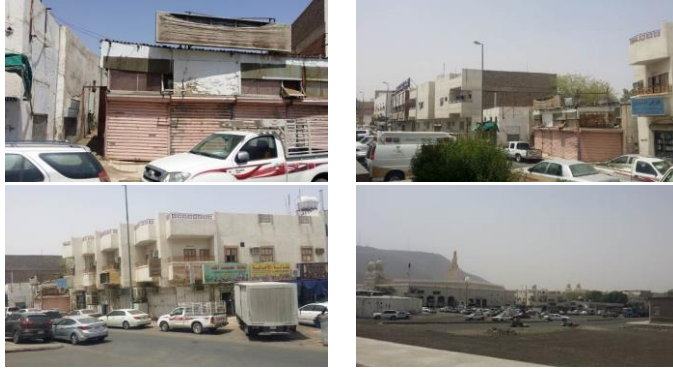
الشكل ٨: نموذج لبعض المباني المجاورة للميقات والموصى بإعادة تأهيلها

٩. إعادة تأهيل وتصميم المنطقة المباني المجاورة للميقات (الشكل ٨).

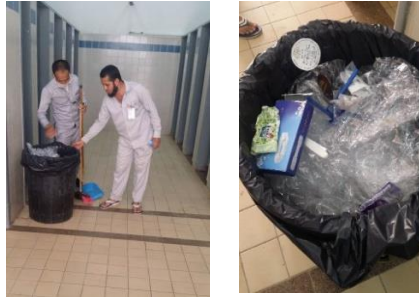
الشكل ١٠: ضرورة تخصيص حاويات للنفايات الطبية والتعامل معها وتداولها بحذر من قبل العاملين

- توحيد حاويات النفايات شكلاً وسعةً تجنباً لحدوث تكديس للنفايات بجوافة دون غيرها.
- أن يكون حجم وسعة الحاويات متناسباً مع معدل تولد النفايات الصلبة بالميقات.
- جمع الكرتون بشكل منفصل لمنع تكديسه عند الحاويات (الشكل ٩).
- زيادة وتيرة الجمع إلى ما لا يقل عن مرتين يومياً لمنع حدوث تكديس للنفايات الصلبة خاصة التجارية منها خلال أوقات الذروة.
- الاهتمام بتنظيف وتطهير حاويات النفايات لمنع زيادة الحمل الميكروبي بمحيط الحاويات وللقضاء على التلوث البصري لدى رواد الميقات.
- تخصيص حاويات للنفايات الطبية والخطرة الناتجة عن الدورات الصحية والمرشوش (ماكينات الحلاقة والأمواس المستعملة، والقطن والشاش والضمادات والشعر....إلخ) ومراعاة التعامل معها وتداولها بحذر من قبل العاملين حيث يجب الالتزام بإرتداء الكمامات والقفازات أثناء جمع مثل تلك النفايات وكذلك توعيتهم بالأمراض المعدية التي يمكن أن تصيب الإنسان من مثل هذه النفايات (الشكل ١٠).
