## المبحث الأول: ظاهرة زحام وتكدس الحجاج عند منطقة مدخل مزدلفة من جهة طرق المشاة

## المبحث الثالث: أسباب ظاهرة زحام وتكدس الحجاج عند منطقة مدخل مزدلفة من جهة طرق المشاة ومدى علاقتها بمستوى الإرشاد والتوجيه وإمكانات التحكم في حركة المشاة

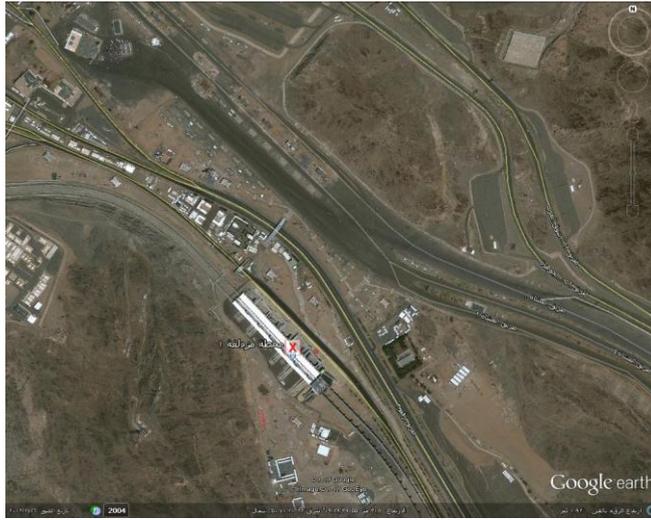
#### الشكل (أ): صورة جوية لمنطقة مدخل مزدلفة

هناك العديد من الأسباب التي تسهم في حدوث الظاهرة موضوع البحث يمكن ملاحظتها واستنتاجها من واقع مظاهر الازدحام والتكدس وطبيعة المنطقة التي يوضحها الشكل (أ). ومن أبرز هذه الأسباب:

١ - ضيق منطقة مدخل مزدلفة من جهة طرق المشاة لوقوعها بين جبلين، حيث أنها أشبه بعنق الزجاجة.

- ٢- تجميع طرق المشاة كلها في طريق واحد عند مدخل مزدلفة يؤدي إلى تراكم الحجاج وازديادهم بشكل كثيف ومفاجئ في هذه المنطقة الضيقة.
- ٣- قيام القطار بإنزال عدد كبير من الحجاج في محطة مزدلفة ١ والتي تقع قبالتها مباشرة.

- ٤- إنزال الحافلات القادمة من خلال شارع الملك عبد العزيز والمحترجة عند منطقة المدخل لعدد آخر الحجاج واحتجازها حيزاً من تلك المنطقة.
- ٥- وجود مبان وإنشاءات في شكل حمامات متعددة الطوابق، ووجود مرافق شرب وحاويات إطعام بشكل كثيف في وسط الطريق المتجمع في أول مزدلفة مما يزيد من ضيق المنطقة، ويشكل عائقاً لجموع الحجاج عن التقدم إلى داخل مزدلفة كما يهيئ الفرص للافتراش أمامها وعلى جانبيها، ويشكل بذرة للافتراش في منطقة المدخل تنمو فيضيق بها الطريق الواسع فنقل فيه الحركة فيتراكم الحجاج إلى الخارج. وتوصي الأدبيات بضرورة إبعاد المرافق الصحية عن المداخل لأنها تعيق الحركة، وتنشئ تياراً عكسياً من الداخل إليها مما يزيد من تقادم الزحام والتكدس.
